Restauration d'une halle et d'un beffroi, Saint-Lô

Architectes : HBAAT

Texte : Valéry Didelon

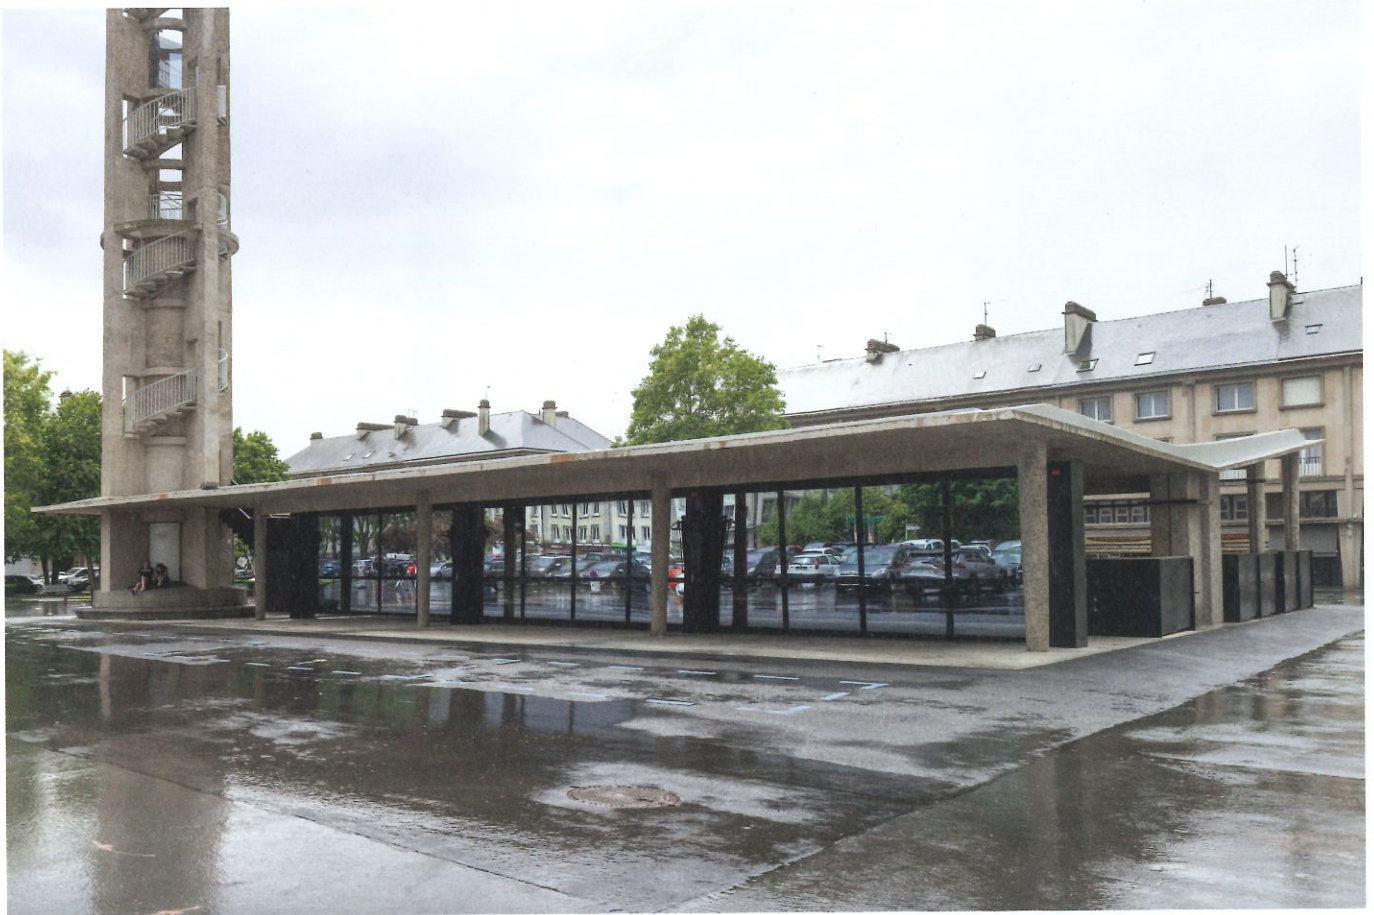
Page de gauche, en haut : la halle de marché avec les panneaux mobiles abaissés qui protègent des courants d'air.

et luminaires, chaque élément greffé l'a été de manière entièrement réversible, notamment grâce à l'emploi de colliers de serrage. Ambitieuse par ses enjeux patrimoniaux et par les usages qu'elle facilite, cette intervention s'efface avec un certain panache pour laisser l'œuvre de Marcel Mersier prendre à nouveau la lumière. ■

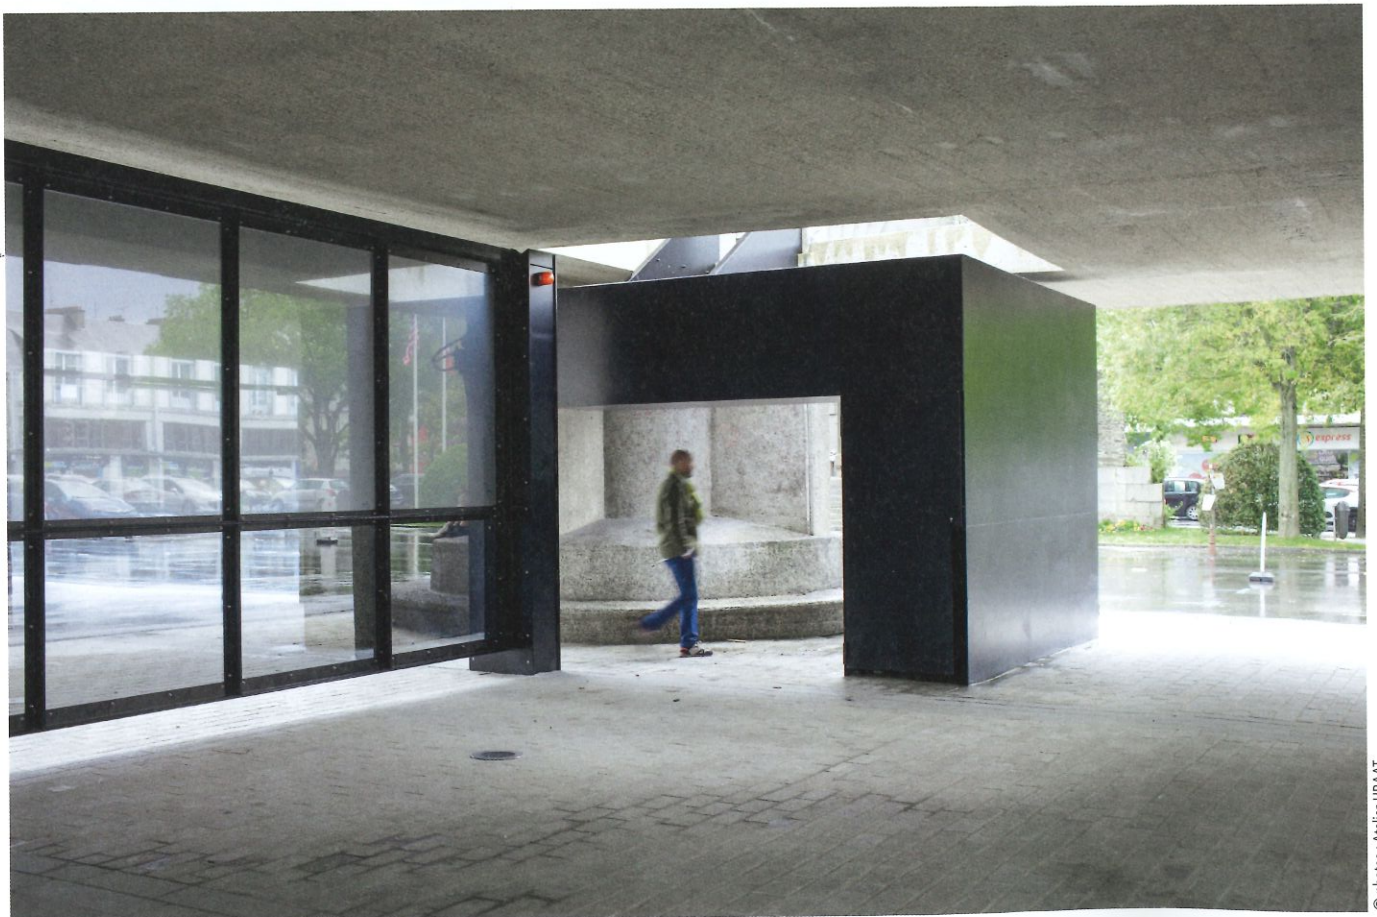
En bas : le nouvel escalier qui permet d'accéder au beffroi et les panneaux mobiles installés de façon réversible.

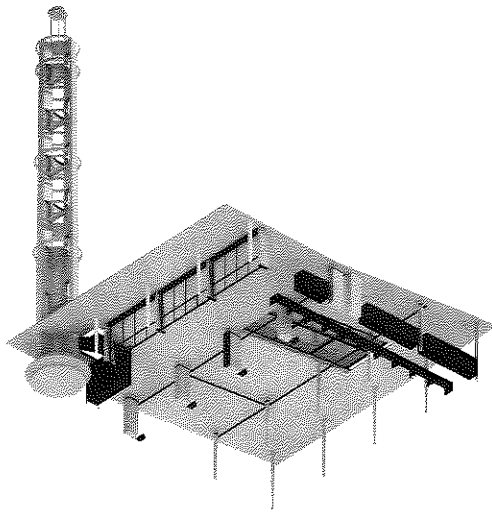
Ci-contre : axonométrie renversée du projet, qui distingue la structure historique en béton et les adjonctions récentes en métal.

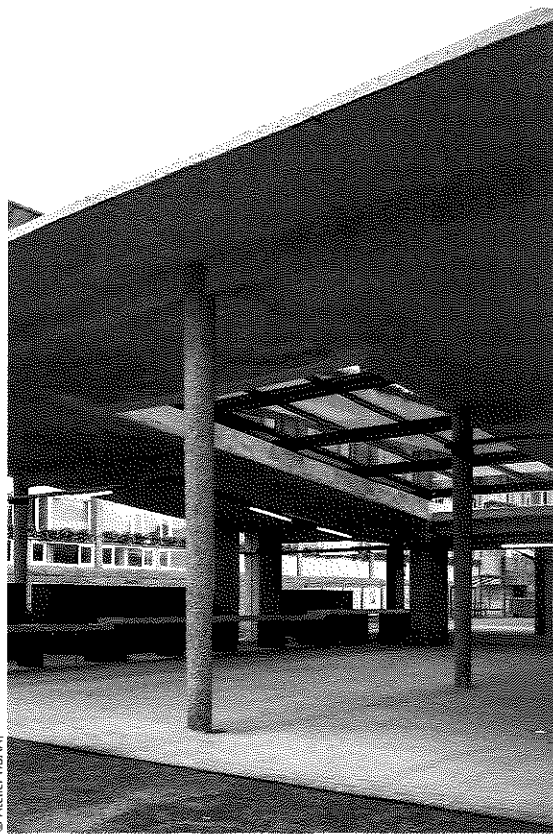
Ci-contre, à droite : le voile de béton restauré à l'identique et la nouvelle verrière.

refait, œuvré dans les règles de l'art à la restauration de cette structure en béton armé qui présentait de nombreux désordres et une perte inquiétante de matière. Travaillant avec l'entreprise qui a initialement construit la halle, ils ont pu identifier avec précision les granulats à utiliser de manière à ce que les réparations effectuées soient au final indétectables. Pour lutter contre les courants d'air qui hypothéquaient la tenue du marché sous la halle, ils ont imaginé en collaboration avec l'artiste Pierre Toby trois discrètes parois vitrées enchâssées dans une structure en acier noir qui se déploie à la demande. Brise-vents, verrière redimensionnée, nouvel escalier permettant d'accès au beffroi, chemins de câbles
